bauen mit holz

Außergewöhnliches, gotisches Kehlriegeldach

Das Dachgespärre über dem Langhaus der Johanniskirche in Göttingen stellt mit fünf Kehlriegelebenen und knapp 17 m Sparrenlänge eine Seltenheit dar. Im 2. Weltkrieg zerstört, war die Dachkonstruktion über viele Jahre ungeschützt der Witterung ausgesetzt. Teilertüchtigungen der Dachkonstruktion in den Nachkriegsjahren konnten schwerwiegende Schäden nicht kompensieren. Die exakte Zustandsaufnahme und die denkmalgerechte Tragwerksplanung führten zu Planungs- und Kostensicherheit, ungestörtem Bauablauf und hohem, substantiellen Erhalt.

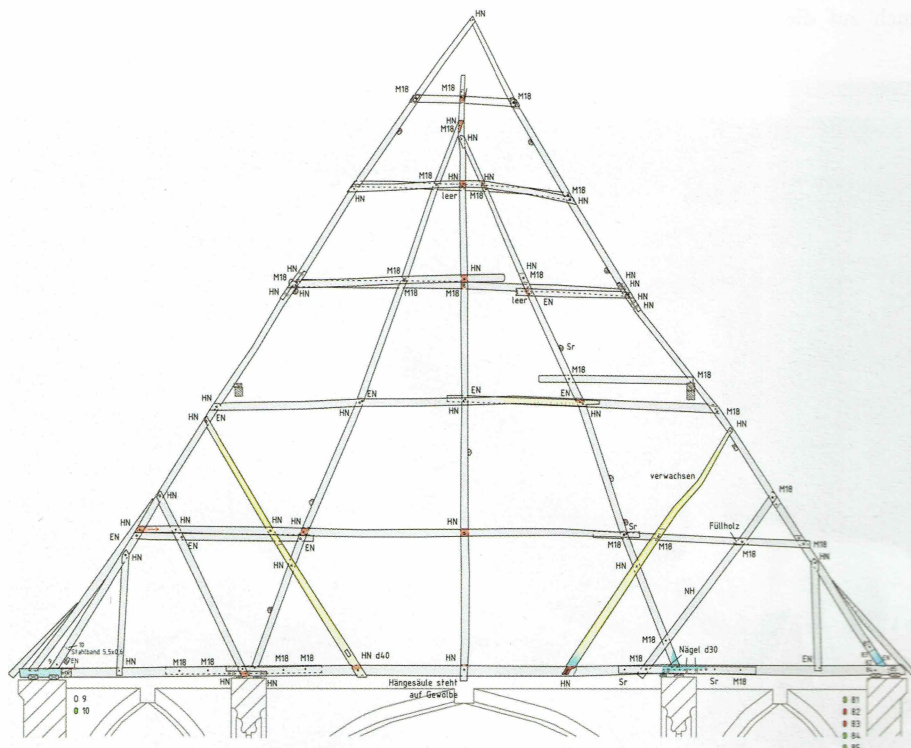
Bild 1 Verformungsgerechtes Aufmaß eines Gespärres

Die Dachkonstruktion besteht ausschließlich aus 26 geometrisch gleichen Gebinden in etwa 1,30 m Abstand. In die klassische Kehlriegeldachstruktur mit fünf Kehlriegeln in je etwa 3 m Höhenabstand zueinander ist zusätzlich, aufgestützt auf dem Bundbalken an der Basis, ein Strebenwerk eingefügt (Bild 1). Statisch ist das innere Strebenwerk einschließlich der Knechtstiele als mitwirkender

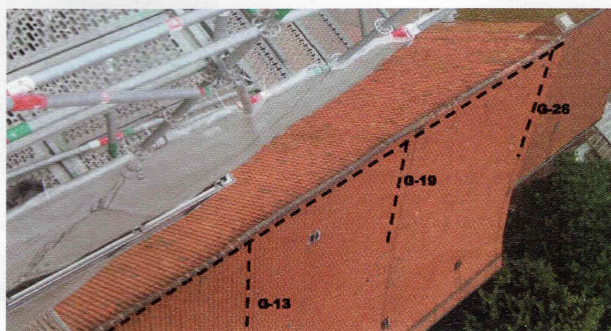
Bild 2 Verformte und ideale First- und Falllinien

werden. Folgende Festlegungen zur Höhenentwicklung der Dachflächen (Bilder 2 und 5) wurden getroffen:

$\Delta h_{HL} \leq 3 \text{ cm}$ von Achse zu Achse in der Höhenlinie

$\Delta h_{FL} \leq 4 \text{ cm}$ über 3 m Sparrenlänge in der Falllinie.

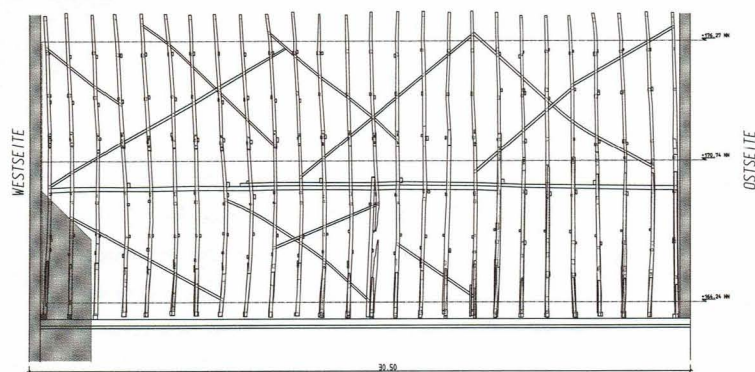
Bild 3 Längsschnitt durch das Dach mit nach dem 2. Weltkrieg eingebauter, unwirksamer Mittelpfette

Es finden sich außer den Schwellen keine parallel zu den Traufen längs laufenden Hölzer wie Führungspfetten oder Ähnliches, auch nicht am First! Unter den Sparren gibt es sehr wenige, unsystematisch angeordnete Windrispen und ansonsten keinerlei Aussteifungs- oder Stabilisierungsstrukturen (Bild 3). Das Dach hat offenbar über die Jahrhunderte nur über die Dachlatten zusammengehalten.

Bei der Nachkriegsreparatur hatte man in etwa 7 m Höhe über den Säulenachsen Pfetten auf Stützen mit um rund 90 cm ausgestellten Kopfbändern eingefügt. Dieser Versuch, so muss nunmehr festgestellt werden, schlug aus mehreren Gründen fehl: Die verwendeten Mittelpfetten $b \times h = 18 \times 22 \text{ cm}^2$,

wurden bei einer Dachneigung von über 60° senkrecht gestellt. Nicht alle Sparren fanden ein Auflager. Dies war eine in sich unschlüssige, labile Konstruktion ohne stabilisierende Tragsystemverbesserung, weil sie weder längs noch quer nennenswerte Belastungen aufnehmen kann.

So wurde ein Erhalt möglich. Ersatzhölzer wurden als Altholz in Eiche vorgesehen, so dass die Ursprünglichkeit wieder hergestellt werden konnte. Die eingezogenen Pfettenstränge waren, wie erwähnt, ohnehin wenig hilfreich und konnten entfernt werden.

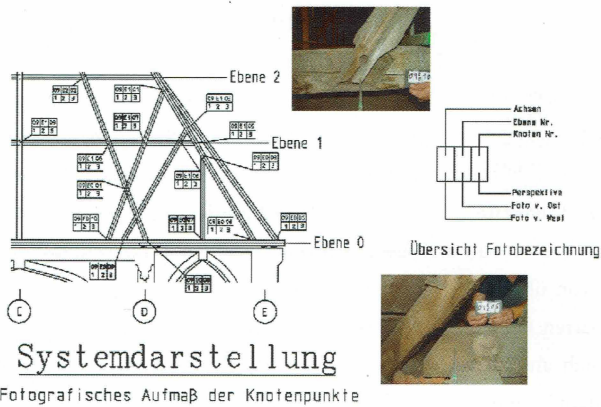
Bild 4 Systematisierung der fotografischen Aufnahme aller Knotenpunkte. Der „Klappblock“ liefert un-aufwändig die Positionsbeschreibung für die Abbildung und ist auf dieser festgehalten.

Hilfsmittel dokumentiert. Ein zuvor festgelegtes Achs- und Rastersystem einschließlich eines zugehörigen Ordnungssystems machte die Erfassung und Zuordnung von mehr als 4000 Fotos leicht möglich (Bild 4). Dabei wurde ein systematisiertes Dokumentationssystem eingesetzt, das die Abbildung, die Position der Aufnahme und die Merkmale des festgestellten Bestandes auf einfache Weise, aber eindeutig dokumentiert.

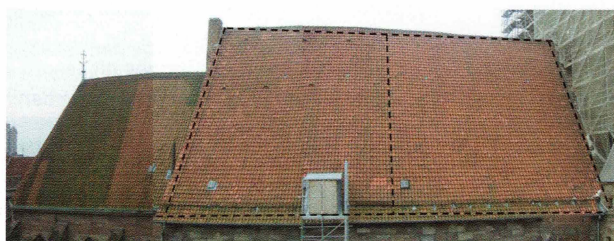
strukturzerstörungen nicht mehr wirksam. Die am höchsten beanspruchten Fußpunkte der Gespärre zeigten die größten Fäulnisschäden. Die Schwellhölzer, das innere und das äußere, waren zu 90 % so weit verfault, dass nur noch Spuren des Holzes zu finden waren. Durch den Verlust der Stützungen an den Sparrenfüßen lagerten sich die Lasten über Biegebeanspruchungen der kürzeren Kehltriegel auf das innere Strebenwerk um. Eine Reihe der dadurch auf Biegung hoch beanspruchten oberen Kehltriegel zeigten große Biegeverformungen und zum Teil auch Biegebrüche (Bild 9). Dennoch blieb die Dachkonstruktion auf niedrigem Niveau standsicher.

Bild 5 Versackung des Dachfirses durch die zerstörten Sparrenfüße und Bundbalkenköpfe

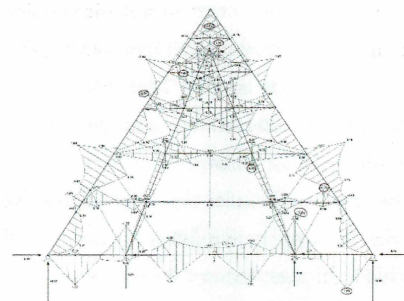
Die Bilder 6 und 7 zeigen die Biegemomente und Normalkräfte für den symmetrischen Lastfall. Als nicht symmetrischer Lastfall ist der Wind maßgebend.

Bild 6 Momentenlinien des 5-geschossigen Kehltriegelgespärres

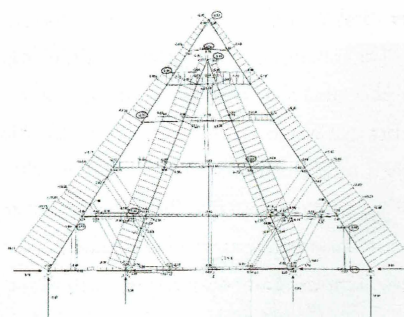
Bild 7 Normalkraftlinien des Gespärres

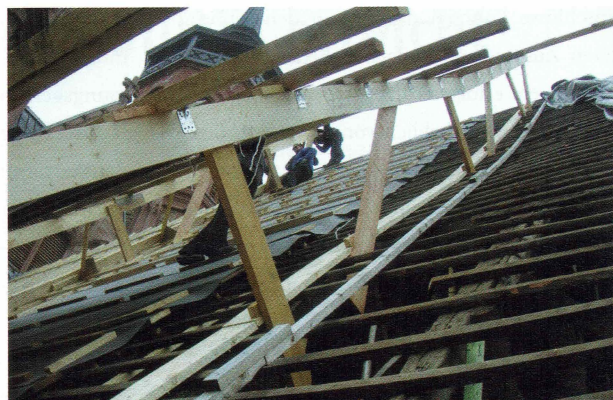
Bild 8 Aufbringen des Schutzdaches

Restauriert wurde in zwei, gleich großen Bauabschnitten. Nach Abnahme der Dachdeckung wurde 70 cm über den Gespärren ein

Foliendach installiert (Bild 8), so dass witterungsunabhängig gearbeitet werden konnte. Zunächst galt es die Gespärre auf ihre Sollhöhe zu bringen und die Bundbalkenebene in Ordnung zu bringen. Jedes Gespärre wiegt ungefähr 1,8 t. Jeweils drei Gebinde wurden en bloc mittels Pressen auf temporären Böcken gehoben, die beidseitig unter dem Übergang erster Kehlbalken – Sparren ansetzten. Zur Aufnahme der horizontalen Widerlagerkräfte wurden die Sparren- und Strebenfüße mittels Kettenzügen an mittlere Festpunkte angeschlagen. Nun mussten feinfühlig die Sollpositionen der Gebinde eingestellt werden und die Ersatzhölzer zugerichtet und eingebaut werden. Die Sanierungen der Kehlbalken- und Streben-

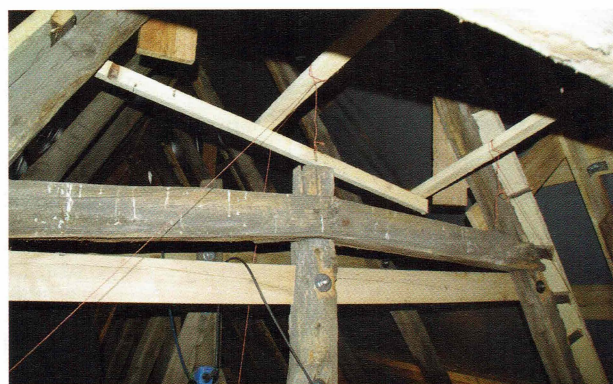
Bild 9 Hängesäule mit historischem oberstem Kehrlriegel und neu eingezogenem. Der alte Kehrlriegel wurde aus denkmalrechtlichen Gründen belassen. Das Bild zeigt die Ebene 5.

Beim notwendigen Ersatz von Stabteilen oder Stäben konnte weitgehend mit Anlaschungen und Schraubenbolzen bewerkstelligt werden. Damit wurden die Schwächungen der intakten Hölzer minimal gehalten. Wo möglich und sinnvoll wurde die alte Konstruktion belassen und neue Hölzer zusätzlich eingebaut (Bild 9).

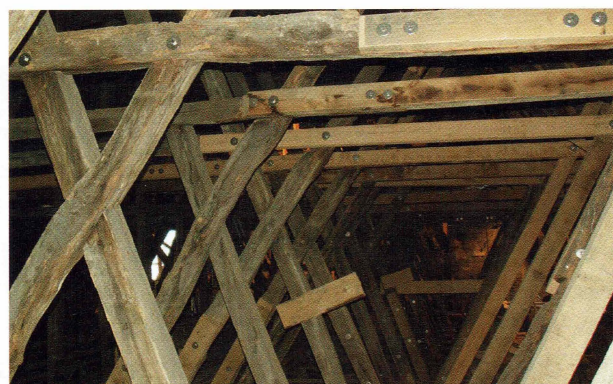
Bild 10 Blick in das sanierte 5-geschossige Kehrlriegeldach (hier unteres, inneres Strebenwerk)
