TURMSANIERUNG
Schieflage begradigt

Sichere Zukunft für historischen Glockenturm

Turmsanierung | Derzeit wird in Clausthal-Zellerfeld die größte Holzkirche Deutschlands saniert. Denn in den letzten 375 Jahren haben Wind und Wetter erhebliche Schäden herbeigeführt. Außergewöhnliche und teilweise neuartige Konstruktionsdetails sollen den historischen Holzbau auf die nächsten Jahrhunderte vorbereiten. **Wolfgang Schäfer**

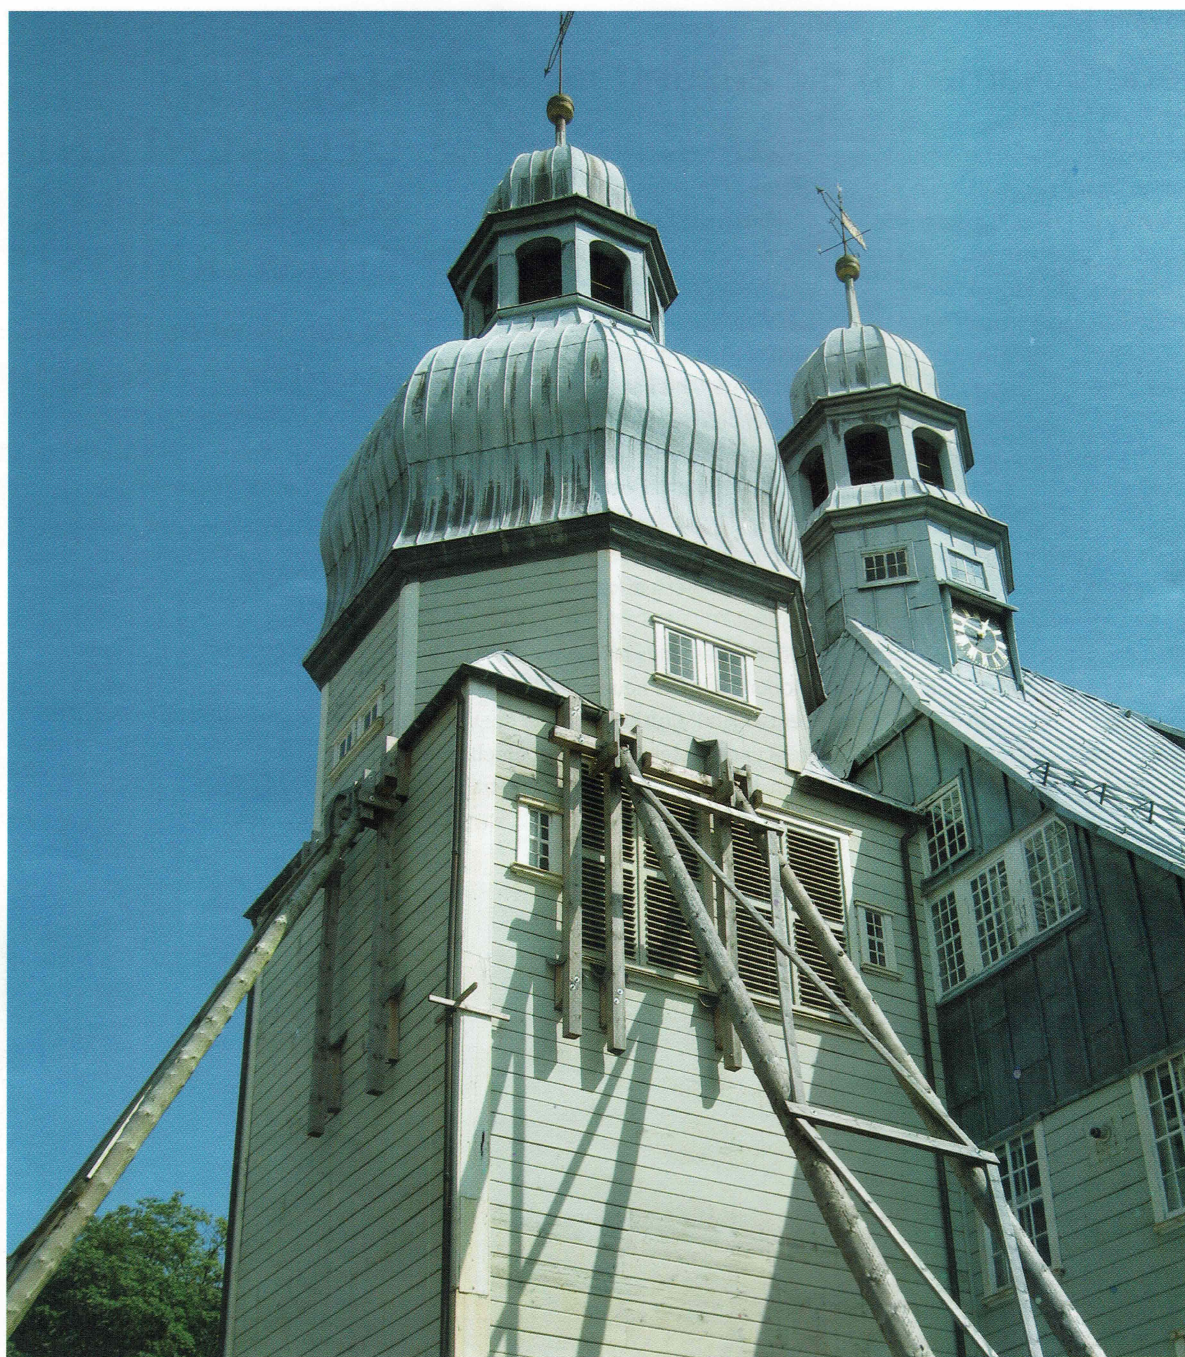
Vor der Sanierung war der Holzturm akut einsturzgefährdet. Daher wurde er zunächst von zwei Seiten mit Notstützen gesichert.

unverzüglich zwei provisorische Stützkonstruktionen an der Süd- und an der Westfassade. Doch der Turm neigte sich zusehends weiter. Schließlich wurden auch die zwei letzten Läuteglocken stillgelegt und der Turm sollte komplett saniert werden. „Der Turm war damals akut einsturzgefährdet“, sagt Jürgen Götz. „Es war höchste Zeit, die Konstruktion komplett zu sanieren. Der Turm war nicht mehr standsicher.“ Die Ingenieure gingen an die Arbeit und erdachten

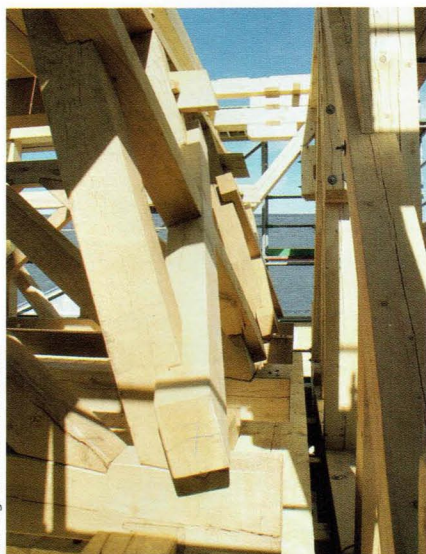
Wesentlich für die Sanierung war die komplette Trennung der Konstruktion des inneren Glockenturms und des Außenturms. Nur so wird eine Übertragung der Schwingungen während des Läutens vermieden.

Nicht alle Sanierungen waren jedoch nützlich. Besonders eine Korrektur am Glockenturm sorgte für erhebliche Schäden, die erst mit einem Neuabbund des Turms im Jahr 2008 nachhaltig beseitigt werden konnten. Der hölzerne Glockenturm besteht seit 1638, also vier Jahre vor Einweihung der Kirche, aus einem Innenturm und einem Außenturm. Der Innenturm trägt das Geläut, während der Außenturm das Dach mit Laternengeschoss und Kuppel schultert und so die gesamte Konstruktion vor Wind und Wetter schützt. Durch die Schwingungen, die beim Läuten der schweren Bronzegussglocken entstehen, kam es über die Jahrhunderte zu Verformungen in den zimmermannsmäßigen Verbindungen und zu Verdrehungen der Konstruktionshölzer. Auch das Fundament litt unter dem ständigen Lastwechsel beim Glockenschlag. Der Grund hierfür liegt in der komplexen dynamischen Belastung – besonders in Form von Torsion – die während des Läutens der drei Glocken entsteht. Denn die Glocken schwingen niemals absolut synchron. Insofern gibt es praktisch unzählige Lastfälle.

Denkansatz. Allerdings waren sich die Verantwortlichen nicht darüber im Klaren, was diese Korrektur für die Gesamtkonstruktion bedeuten würde: Die starken Schwingungen übertrugen sich nunmehr auch auf den Außenturm. Dichtungen und Falze verloren ihre Funktion und eindringendes Regenwasser zerstörte Schwellen und Fußpunktanschlüsse. Die Schäden gipfelten letztlich in einer Schiefstellung des Turms über die Süd-West-Ecke von zuletzt 26 cm. Schon 2002 war die größte der drei Glocken stillgelegt worden. Nach einer erneuten Gebäudevermessung verordnete der Sachverständige und Statiker Jürgen Goetz vom Ingenieurbüro Götz & Ilsemann dem Turm

eine außergewöhnliche und ebenso effektive Konstruktion für das historische Geläutehaus. Es war von Beginn an klar, dass Innenturm und Außenturm wieder dauerhaft voneinander getrennt werden mussten. Der Innenturm wurde so bemessen, dass er einerseits die auftretenden statischen Lasten sicher in den Baugrund abtragen kann, andererseits die dynamische Belastung durch das Schwingen der Glocken nachhaltig verkraftet.

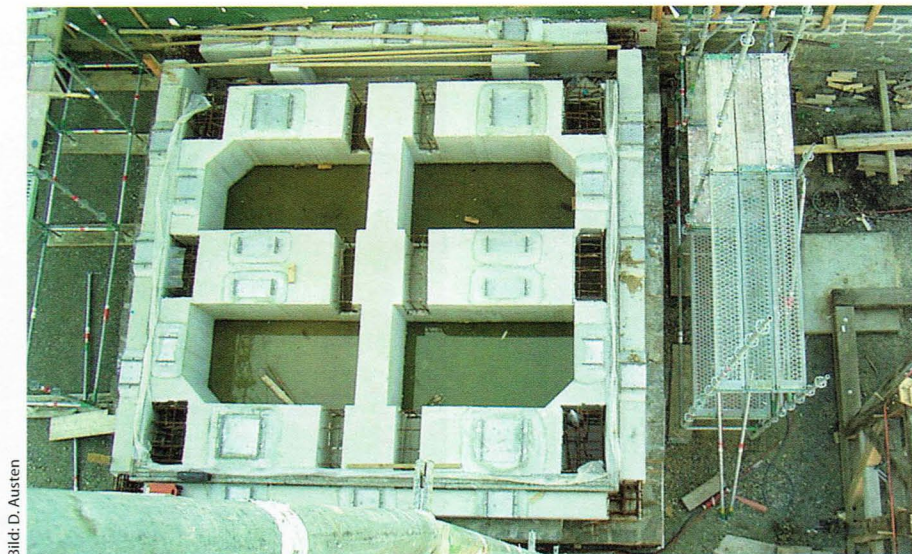
Auch die Fundamente von Innenturm und Außenturm wurden komplett voneinander getrennt und durch Zuganker in tiefliegenden Felsschichten rückverankert.

für den inneren Glockenturm und einem äußeren für den Außenturm mit Oktogon und Laternengeschoss. Das äußere Fundament wird im Wesentlichen durch die vertikalen Lasten aus dem Turmgewicht sowie durch Wind belastet. Je Turmecke treten daher annähernd Zugkräfte von 100 kN auf.

Das innere Fundament hingegen wird nur durch die Eigenlast des Innenturms belastet und erhält außerdem erhebliche Lastspitzen während des Läutens. Dabei entstehen auf der einen Fundamentseite Druckspannungen und auf der anderen Zugspannungen, immer abwechselnd. Je vertikale Fachwerkebene treten Zugkräfte in einer Größenordnung von etwa 20 kN auf. Die hohen Fundamentdrücke können über eine entsprechende Fundamentfläche in den Baugrund abgetragen werden. Die Zugspannungen hingegen können dazu führen, dass zwischen Fundament und Baugrund eine klaffende Fuge entsteht. Daher planten die Ingenieure hier Zuganker ein, die in einer tieferliegenden Felsschicht rückverankert wurden. Für das innere Fundament des Glockenturms mit Glockenstuhl wurden 6 GEWI-Stähle, Durchmesser 33 mm, von je 6 m Länge angeordnet. Das Fundament des Außenturms ist mit 8 GEWI-Stählen, Durchmesser 32 mm, von jeweils 8 m Länge verankert. Die Zuganker nehmen die Zugkräfte auf und vermeiden, dass sich das Fundament bewegt, was langfristig wieder zu einer Verschiebung und Schiefstellung des Turms führen würde.

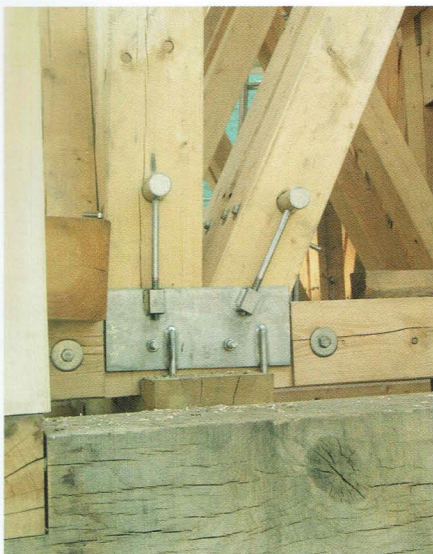
Nachspannbare Verbindungen aus Edelstahl dienen der langfristigen Wartung des Turmes. So wird dauerhaft vermieden, dass sich in der Konstruktion unkontrollierte Vibrationen einstellen und zu Schäden führen.

Sowohl der innere als auch der äußere Turm sind in klassischer Fachwerkbauweise hergestellt. Die gesamte Konstruktion besteht zum größten Teil aus Mondfichtenholz, das als besonders trocken und widerstandsfähig gegen Holzschädlinge gilt. Lediglich hoch belastete Schwellen und Knaggen sind aus Eichenholz, wie auch das Oktogon, das auch ursprünglich aus Eichenholz bestand. An den Knotenpunkten wurde mit Versätzen nach historischem Vorbild gearbeitet. Zusätzlich wurden die Knoten am Übergang zum Fundament, an den Geschosstößen und der Anschluss an den eigentlichen Glockenstuhl mit eigens für die Bauaufgabe angefertigten Edelstahllaschen versehen. Dabei bieten die Stahllaschen und Bolzen allesamt die Möglichkeit, die Knotenpunkte nachzuspannen und so Schwindverformungen in den Hölzern auszugleichen. „Durch das minimale Nachspannen stellen wir sicher, dass sich in der Konstruktion keine unkontrollierten Vibrationen einstellen, die dann wiederum zu Schäden führen“, erläutert Tragwerksplaner Jürgen Götz.

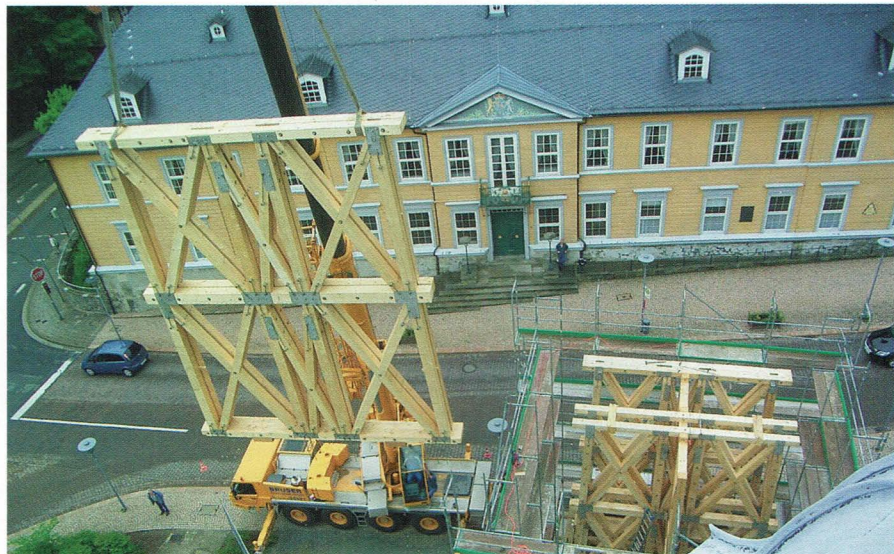
Der Glockenturm wurde werkseitig in transportablen Teilen vorgefertigt und auf der Baustelle etwa zwei Meter neben den Fundamenten zusammengesetzt.

Neben der statischen Betrachtung des Bauwerks im Endzustand war es auch Aufgabe der beteiligten Fachleute, den Richtvorgang des Holzbauwerks genau zu definieren. Der Turm oberhalb des Turmschaftes wurde in transportfähigen Teilen von der Firma Mönnig-Bau aus Katlenburg-Lindau vorgefertigt und dann zur Baustelle transportiert. Danach wurden die unteren drei Fachwerkgeschosse des Außenturms und der innere Glockenturm gemeinsam mit der Firma Bade-Dächer gut zwei Meter neben den Fundamenten gerichtet. Die Handwerker konnten nicht direkt auf dem Fundament aufbauen, weil der Turm durch mehrere Querverbände ausgesteift wer-

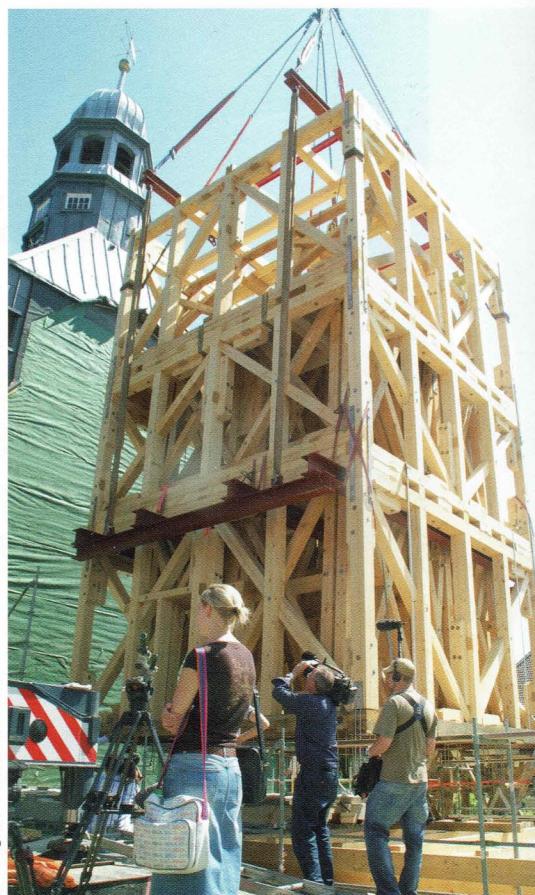
Nach der Montage wurden Innen- und Außenturm in einem Kranhub komplett an ihren endgültigen Platz gestellt.

den musste. Diese Verbände wurden von außen in die Konstruktion eingefädelt und erforderten rund um den Richtplatz einige Meter freie Fläche. Danach wurden Innenturm und Außenturm an einen Schwerlastkran angehängt und in einem Kranhub auf die neuen Fundamente gesetzt. „Es war millimetergenaue Maßarbeit und das Ergebnis sehr guter intensiver Zusammenarbeit aller an der Planung beteiligten Ingenieure und Handwerker“, erklärt der Architekt und Bauleiter der Evangelisch-Lutherischen Landeskirche Hannover Reinhard Lott.

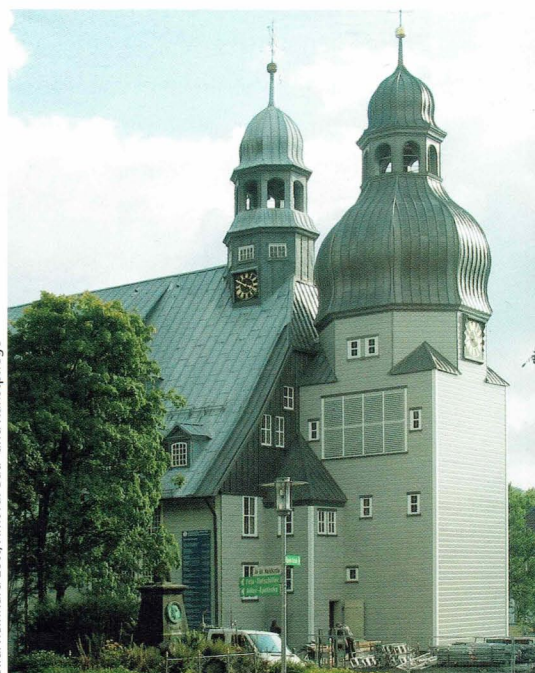
Seit der Sanierung erstrahlt der Glockenturm der Marktkirche zum Heiligen Geist in Clausthal-Zellerfeld wieder in seinem alten Glanz. Verformungen durch das schwere Geläut sind mittlerweile ausgeschlossen.

Der Turm wurde am 5. Oktober 2008 nach nur 10 Monaten Bauzeit feierlich wiedereröffnet. Seitdem schallen die restaurierten Glocken wieder weit über Clausthal-Zellerfeld. Vor der Wiedereröffnung untersuchte Cornelia Röder vom Büro Götz & Ilseemann die Konstruktion bei einem Probeläuten erneut und stellte fest: „Die Schwingungen des Innenturms übertragen sich an keiner Stelle auf den Außenturm. Hinzu kommt, dass die Verformung des Innenturms während des Läutens unterhalb von 2 mm liegt.“ Dies sei nach Angaben von Jürgen Götz etwa der Wert, den auch die Berechnungen ergeben hätten. Insofern war das außergewöhnliche Baukonzept mit voneinander getrennten Fundamenten und der nachhaltig wartbaren Holzkonstruktion ein voller Erfolg. ■
