Die Michaeliskirche in Hildesheim

Erhaltung des Weltkulturerbes

Baugrundprobleme mit der Folge von Teileinstürzen sowie mangelnde Bauunterhaltung über Jahrhunderte erfordern derzeit eine grundlegende Anamnese, Bewertung des Ist-Zustands und die Planung einer nachhaltigen Sanierung dieser bedeutenden romanischen Kirche.

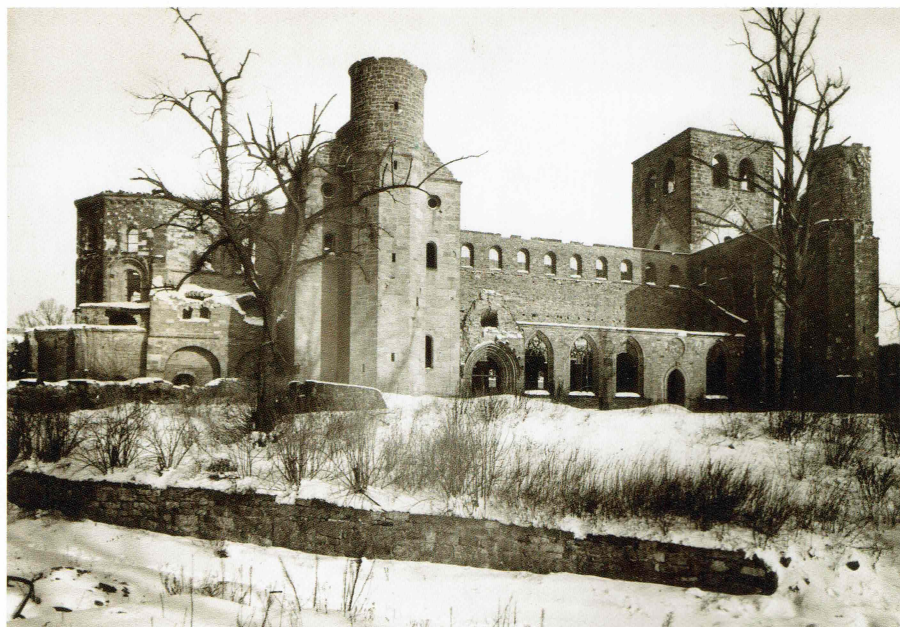
Bild 3. Südwestansicht der Michaeliskirche 1946
Fig. 3. View from south-west of the Michaelis church 1946

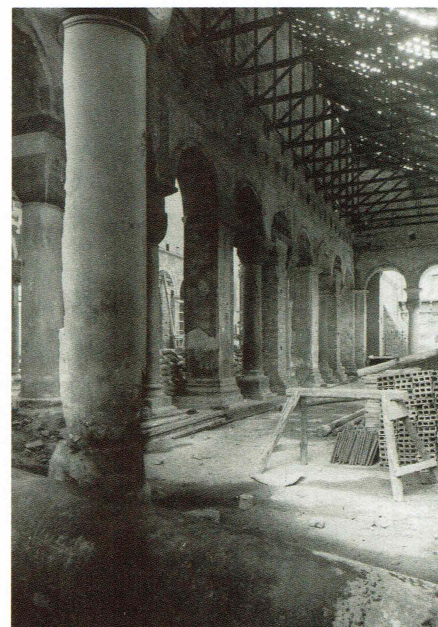
Bild 4. Innenräume der Michaeliskirche nach der Kriegszerstörung
Fig. 4. Indoor rooms after the ruination by war

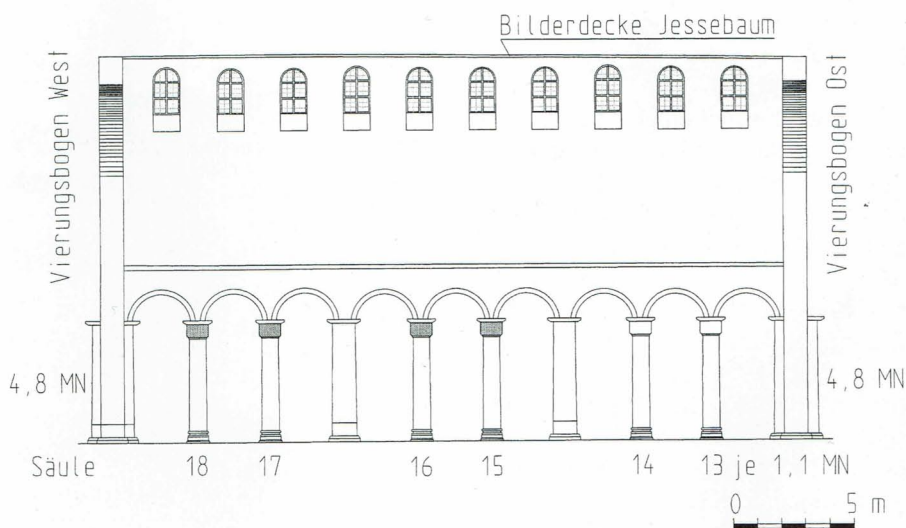
Die Rissbildungen oberhalb der Arkaden des Mittelschiffs in den Obergadenwänden geben Zeugnis von Setzungsdifferenzen und den damit einhergehenden Lastumlagerungen. Eine

Bild 8. Arkaden nördliches Seitenschiff (2005)
Fig. 8. Arcades of the northern (side) aisle (2005)

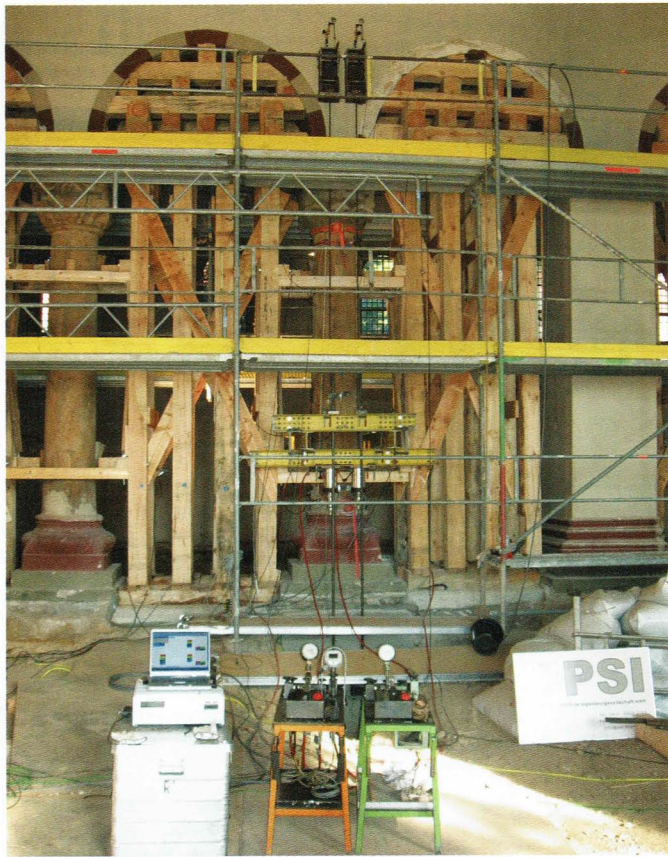
Bild 12. Testsäule mit Absturzsicherung
Fig. 12. Test column with fall arresting device

bereits vor den Versuchen ein Notgerüst installiert worden (Bild 12), so dass eine gesonderte Absturzsicherung entfallen konnte.

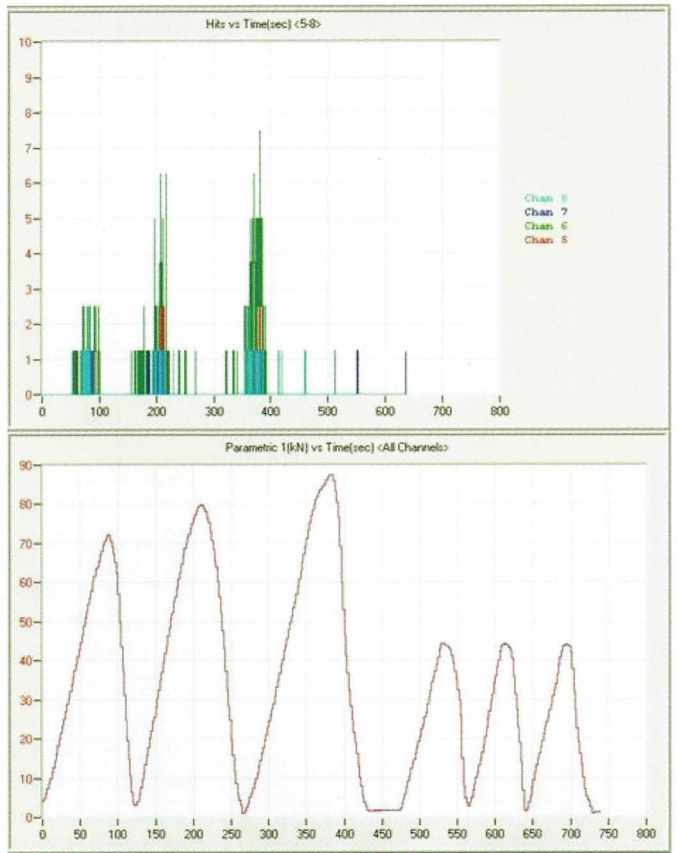
Bild 14. Schallemissionsmesskurven
Fig. 14. Acoustic emission measurement

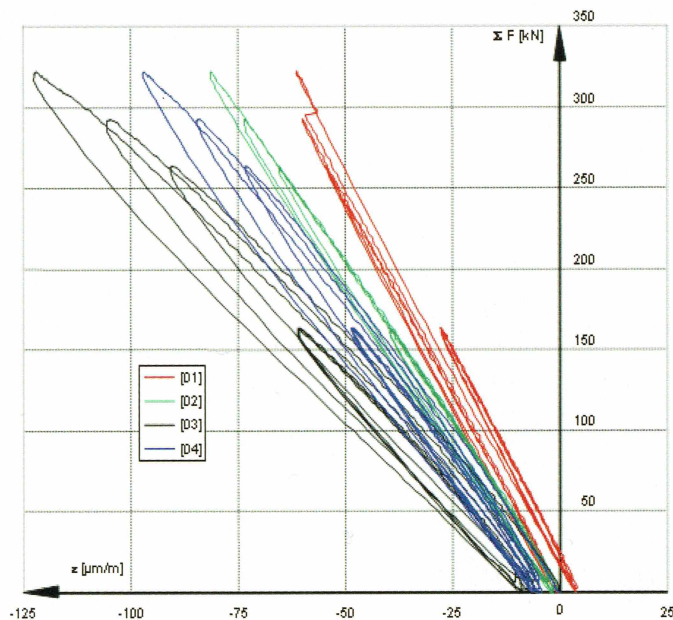
Die Versuchsziellasten wurden bei der Säule 18 (kein Original) ohne Auffälligkeiten erreicht. Bei den Säulen 17 und 19 (Originale) setzte bei etwa 1,3-facher Gebrauchslast erhebliche Schallemission und ungleichmäßige Säulenstauchung ein. Die Ursache liegt in dem durch Gefügerisse gestörten Lastabtrag. Daraufhin wurden die Versuche abgebrochen; die

Bild 16. Stauchungsmesskurven
Fig. 16. Compressive strain measurement

Tragsicherheit dieser und ähnlich betroffene Säulen ist durch Vernadelung der Risse wiederherzustellen.
