Die Michaeliskirche in Hildesheim

Erhaltung des Weltkulturerbes

Baugrundprobleme mit der Folge von Teileinstürzen sowie mangelnde Bauunterhaltung über Jahrhunderte erfordern derzeit eine grundlegende Anamnese, Bewertung des Ist-Zustands und die Planung einer nachhaltigen Sanierung dieser bedeutenden romanischen Kirche.

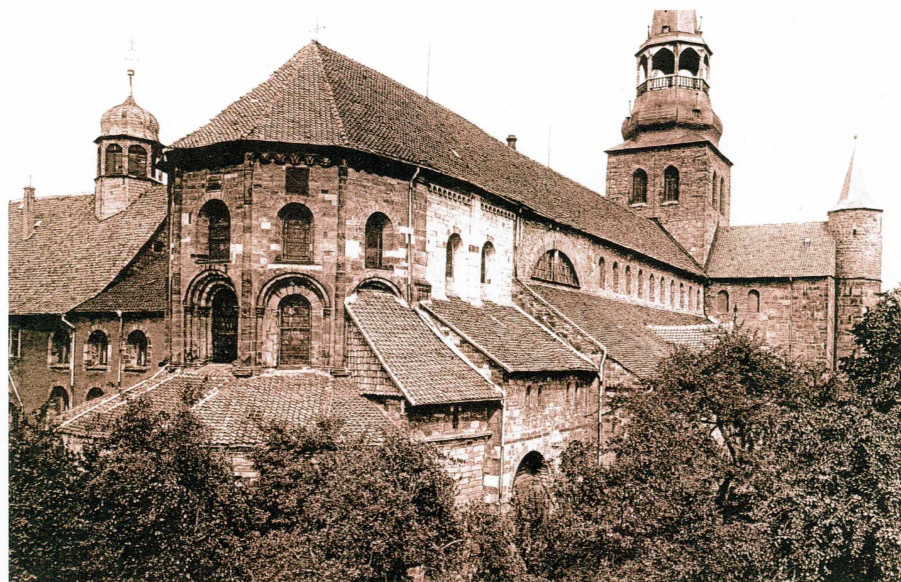
Bild 2. Michaeliskirche vor 1945

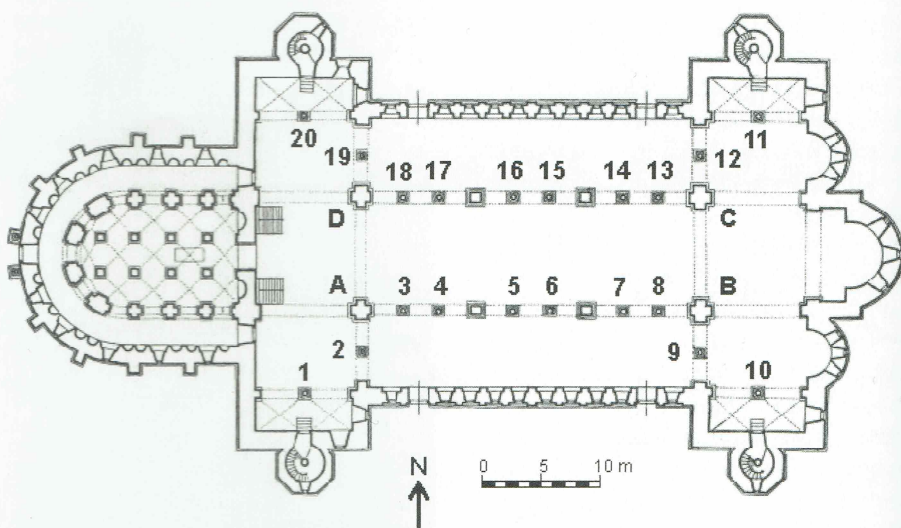
Bild 5. Heutiger Grundriss der Michaeliskirche mit Nummerierung der Säulen
Fig. 5. Recent ground plan of the Michaelis church with numeration of the columns

An der Säule 19, die nach dem Gutachten einen neuen Schaft erhalten haben müsste, war eine Drahtarmierung zu erkennen, die den Verdacht nahelegte, dass der Schaft repariert und nicht ausgewechselt worden war. Hinzu kam, dass der den Wiederaufbau leitende Architekt *A. Steinborn* in einem Gedächtnisvermerk von 1960, mehr als 10 Jahre nach dem Wiederaufbau, von nur 12 ausgewechselten Schäften, drei Kapitellen und neun Säulenbasen schreibt. Dies und die Fotos, welche die Kriegschäden an den Säulen dokumentieren, machten eine Untersuchung der Säulen zwingend erforderlich. Von dem Potsdamer Speziallabor Köhler wurden alle Säulenschäfte mittels Ultraschall zur Erkennung von Gefügebproblemen und Georadar zur Rissortung untersucht. Die Untersuchungsergebnisse

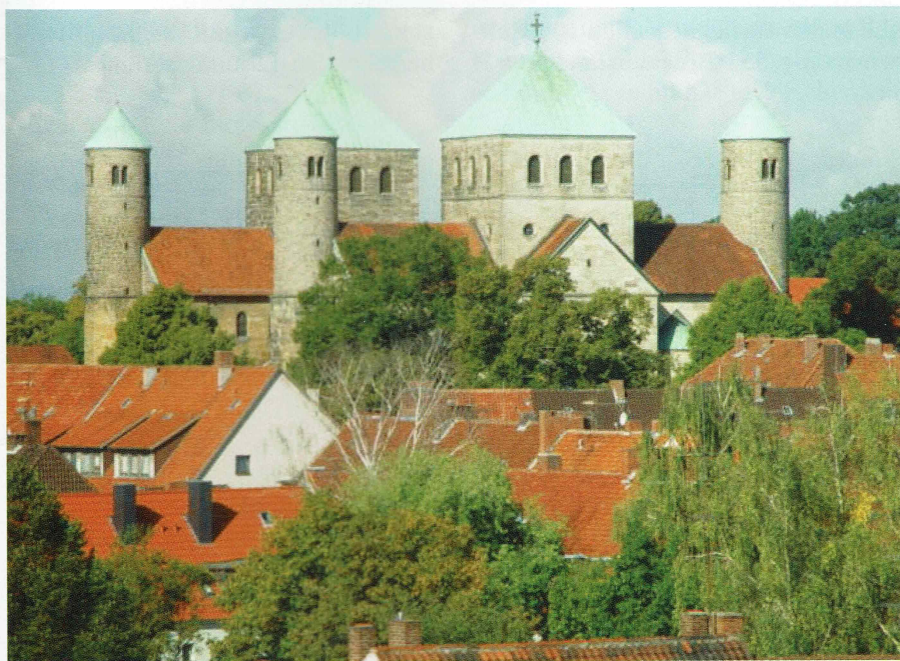
Bild 6. Michaeliskirche 2006
Fig. 6. Michaelis church in 2006

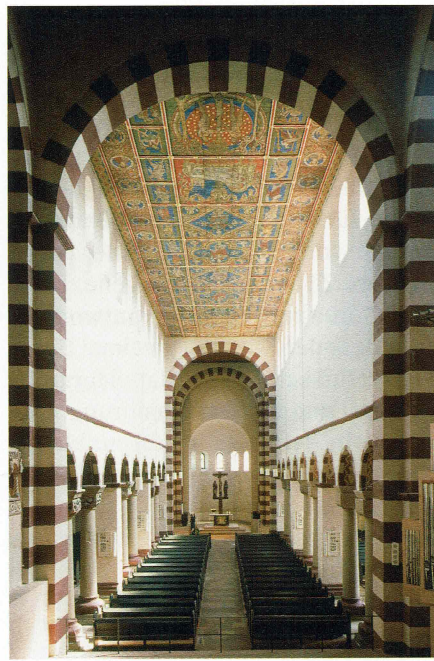
Bild 7. Michaeliskirche Mittelschiff
Fig. 7. Nave of the church

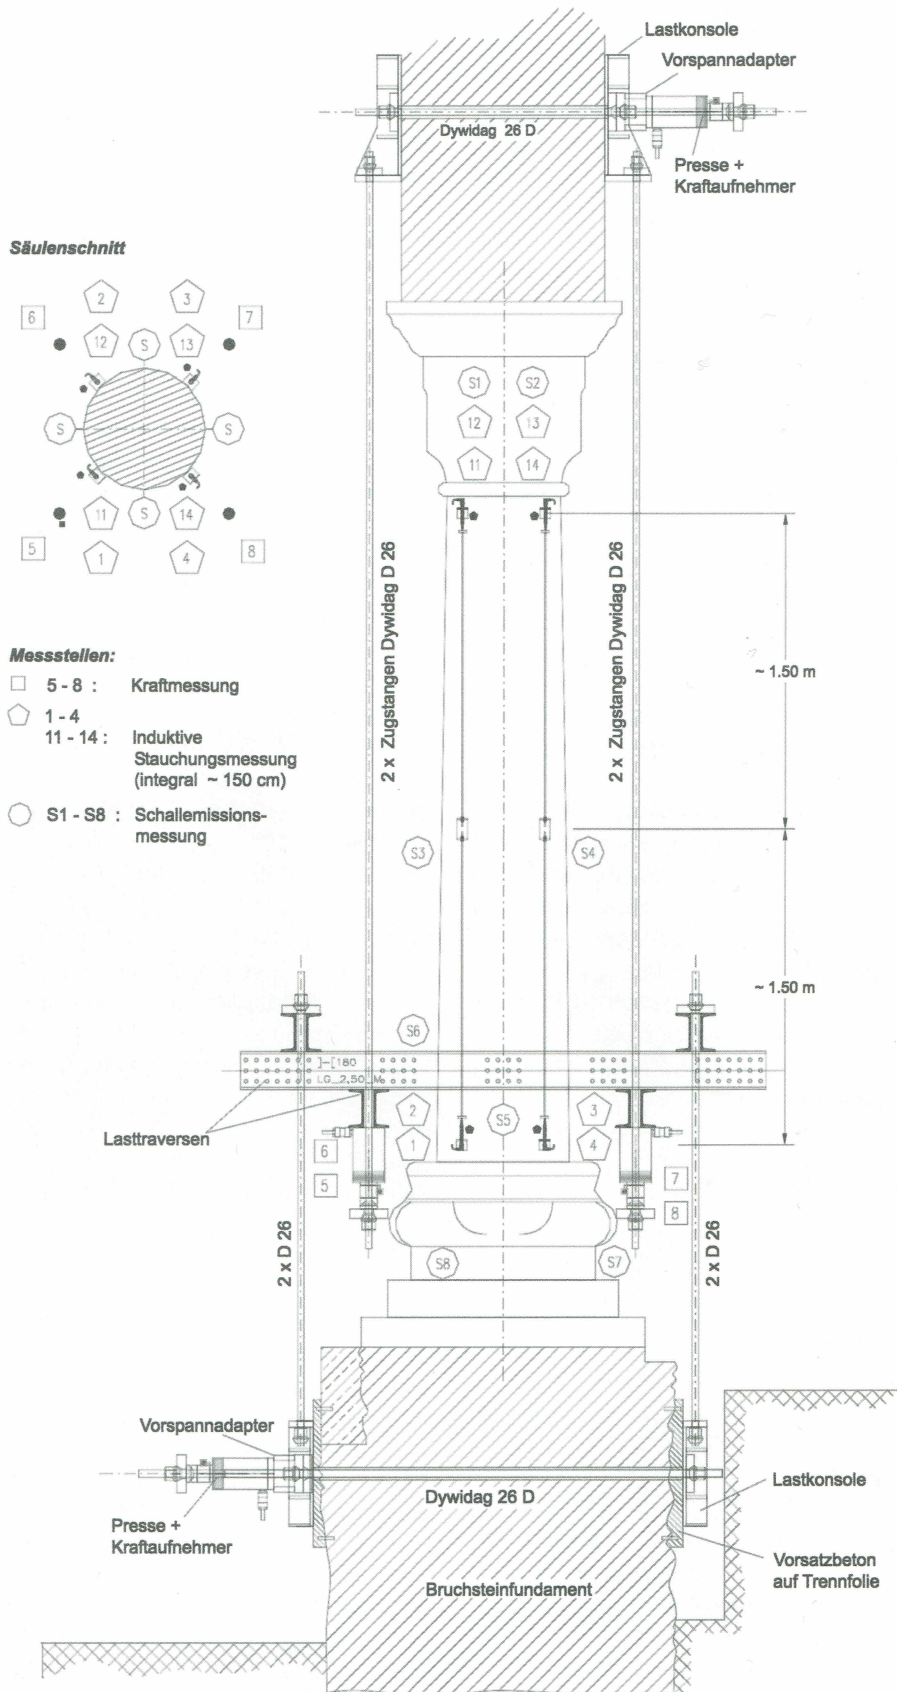
sten, also die herrschende Auflast sowie Zwängungen und Unzulänglichkeiten in den Gesteinsfugen in zu erfassen, wurde ein Versuchsaufbau gemäß Bild 10 entwickelt.

Bild 10. Versuchsaufbau
Fig. 10. Test set-up

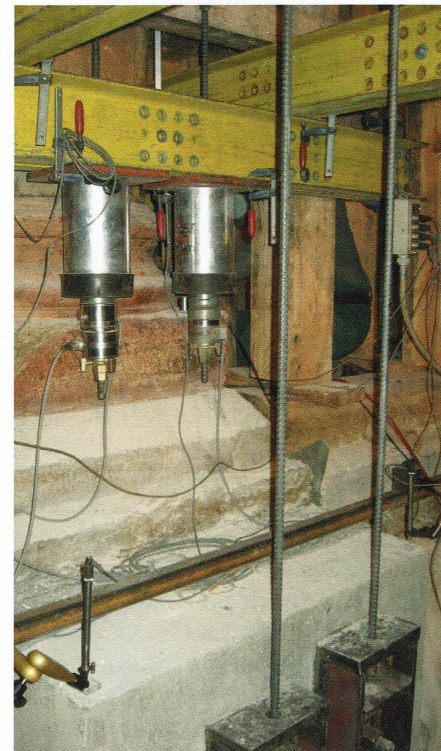
- Erzeugung eines internen Kräftekreislaufs durch Zugstangen zwischen Gurtbogen und Fundament für Versuchszielasten ext $F_{Ziel} \leq 300$ kN
- stufenlos regelbare Versuchslasten durch Hydraulik (Bild 11); Absturz-sicherung bei unangekündigtem Bruch durch vorhandenes Hilfsgerüst, 5 mm abgesenkt (Bild 12)

Bild 11. Belastungsvorrichtung
Fig. 11. Loading device

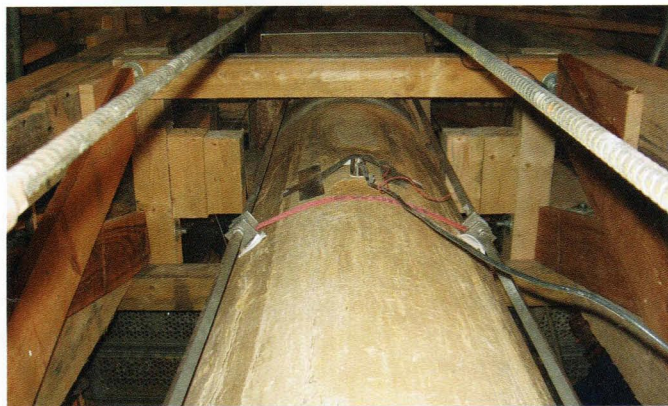
- Stauchungsmessung (integral) in 4 Säulenummantelflächen; Fixpunkt in Säulenmitte, dadurch Redundanz und Kontrolle der Steinhomogenität; keine Klebeflächen (Bild 13)
- Schallemissionsmessung zum frühzeitigen Erkennen von Gefügelocke-rung sowie Rissfortpflanzung durch Dr. Kappahn, ifem-GmbH, Leipzig

Bild 13. Stauchungs- und Schallemissionsmessung
Fig. 13. Measuring of compressive strain and acoustic emission
