## WELTKULTURERBE ST. MICHAEL IN HILDESHEIM

### Eine Kette von Sanierungen

## DER NEUE TURMHELM VON ST. LAMBERTI

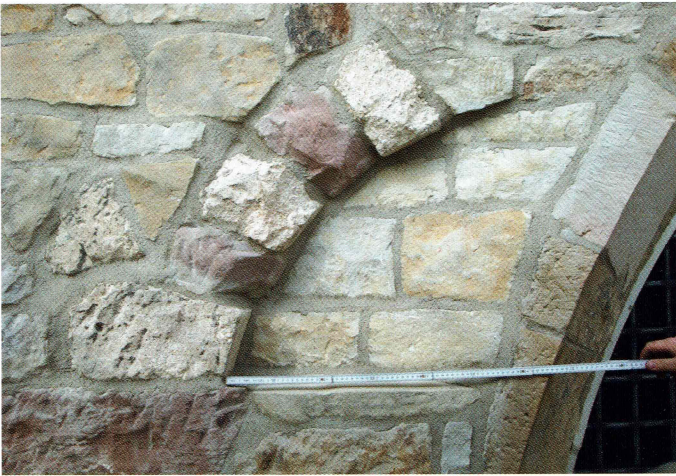
Michaeliskirche in Hildesheim: Freilgelegter Ottonischer Bogen der polychromen Südfassade

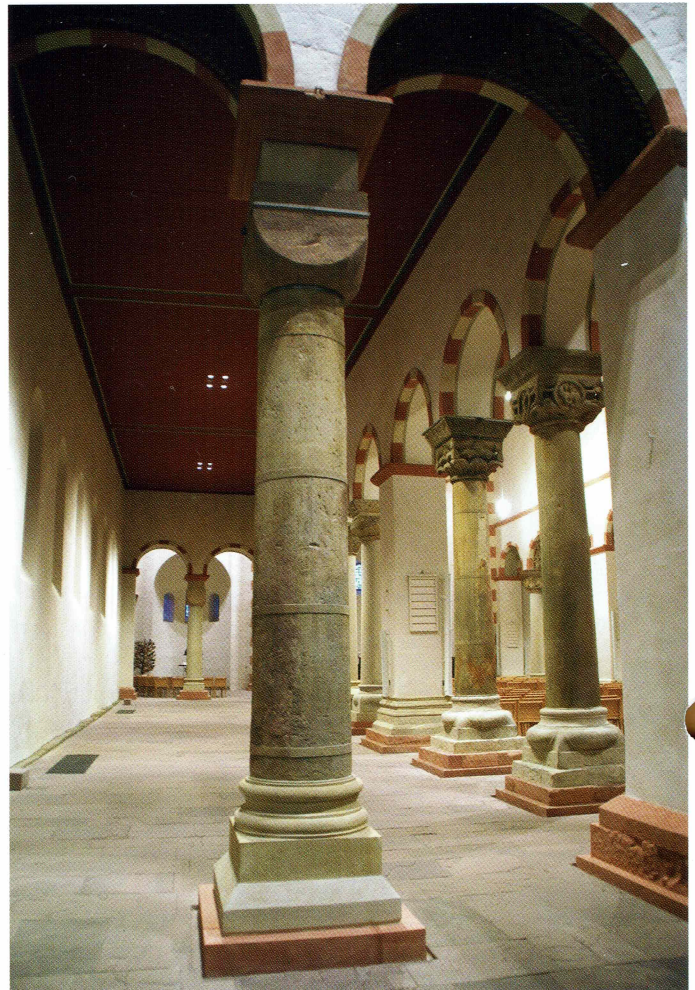
Nördliches Seitenschiff/Westliches Querhaus: Säule mit CFK-Bänderolensicherung

**Säulen- und Kapitellsicherung** 4 Säulenschäfte aus dem 11. und 12. Jahrhundert zeigen deutlich sedimentäre, schräg verlaufende Äderung. Die teilweise schon aus dem 19. Jahrhundert gegebenen Eisenbänder haben Schäden am Sandstein durch Spitzenkontakte hervorgerufen. Zur Sicherung der Standsicherheit gab es die drei Alternativen Austausch, Kunstharzverpressung und Bänderung. Zur Ertüchtigung der Bauteile wurden schließlich CFK-Sheets aus jeweils zwei Lagen angebracht.

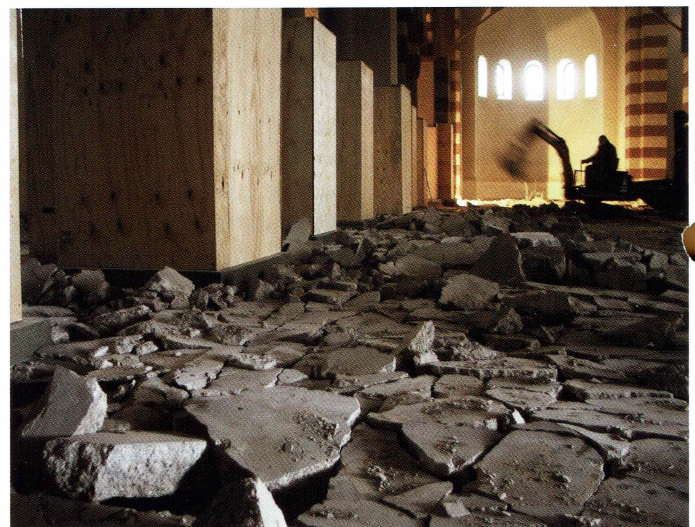
Aufbruch des Betonfußbodens, 2006

**Fußbodenaufbau** Ein druckfester Unterbau mit geringem Kapillarvermögen und hoher Diffusionsoffenheit aus Liapor mit Kalktrass in eigens für St. Michael entwickeltem und laborgeprüftem Mischungsverhältnis verändert das Klima in der Kirche sehr positiv für Orgel und Decke.

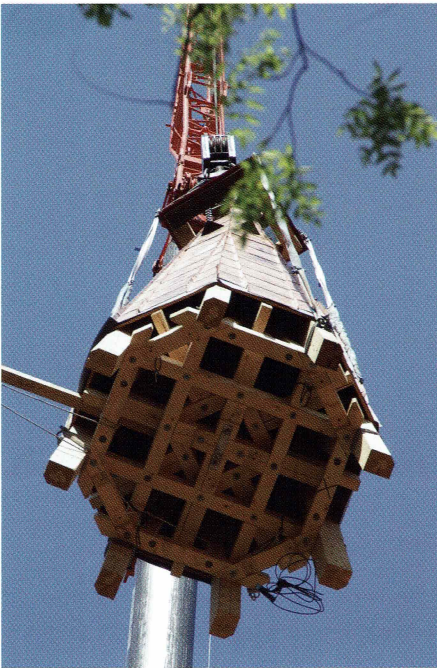
St. Lamberti in Hildesheim: Transport der neuen Turmhelmspitze
